AURISKI - standardit ratkaisukeinona 1.04.2025

AURISKI: AURINKOSÄHKÖJÄRJESTELMIEN ASENNUSTEN KARTOITUS

AURISKI kohteiden kartoitus

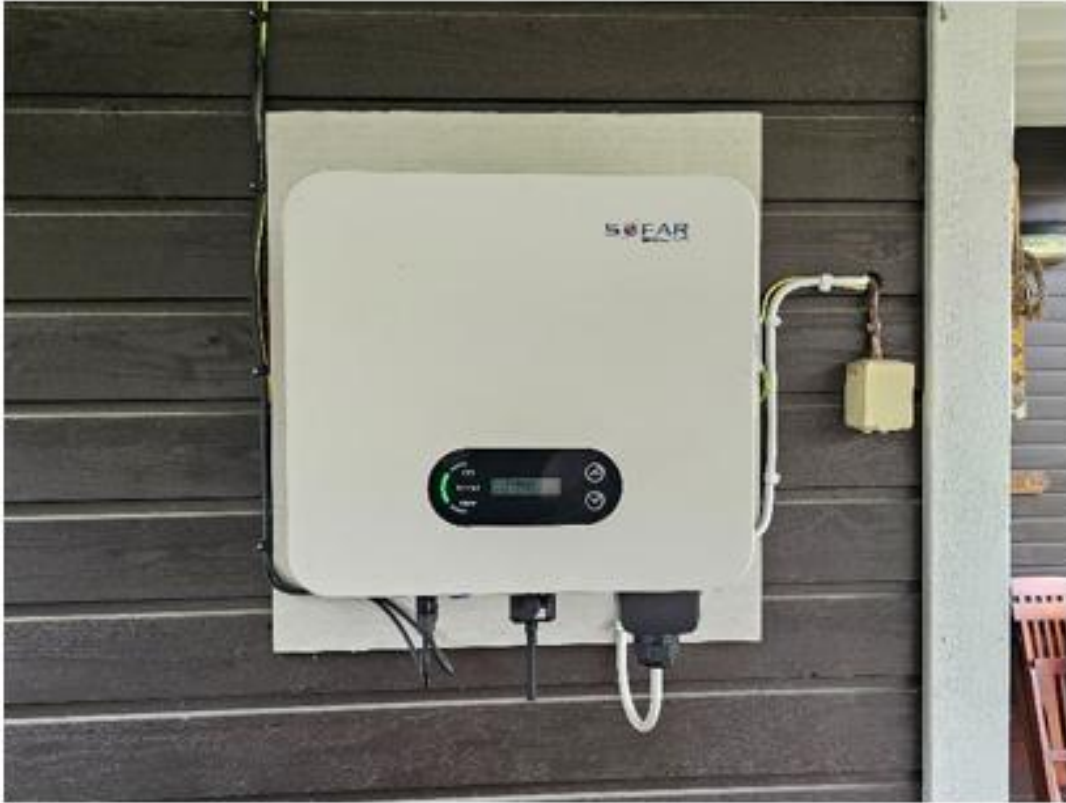
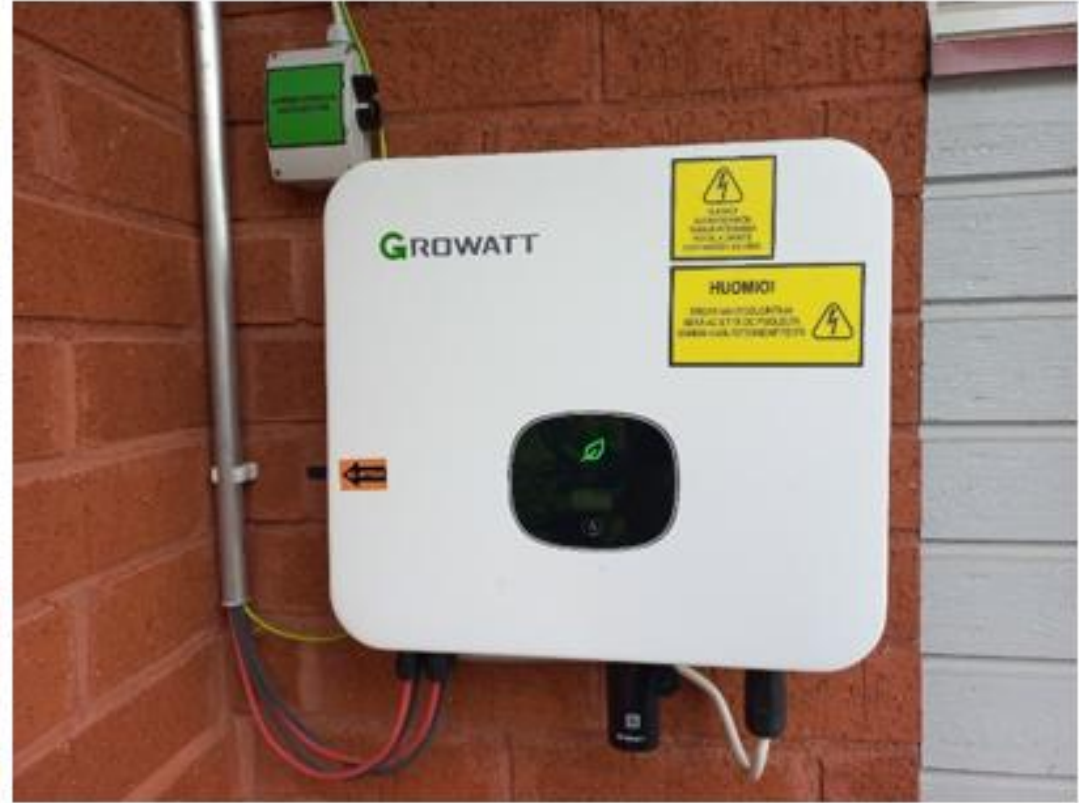
Kuva 3.4

Vasen, korjattavaa: Varoitustarrat puuttuvat.

Oikea, suositeltava: Vaihtosuuntaajassa tulee olla tarra erotuksesta ennen huoltotoimenpiteitä.
